Översyn elanläggning

PERSIKANS SAMFÄLLIGHET

UTFÖRD AV AB BYGGNADSELEKTRISKA SÖDRA 2023-08-02

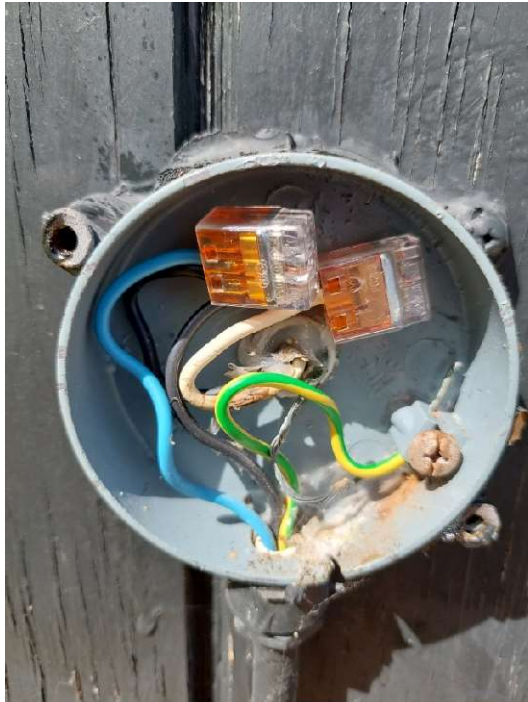
Hus 1

Vi har bifogat exempelbilder på några av våra stickprov. Först ser vi dosorna för fasadbelysning på bostäderna. Kabeln innehåller s.k. manteljord i stället för separat jordledning. Vilket inte längre är godkänd vid nyinstallation. Föreskrifterna gäller inte retroaktivt och arbetet med att byta dessa kablar beräknas vara väldigt omfattande. Kabelns isolering bedömdes vara god och inga torrspäckor kunde konstateras, ingen fukt kunde heller upptäckas vid besiktningstillfälle. Vid ett framtida armaturbyte rekommenderas att man väljer en dubbelisolerad belysningsarmatur samtidigt som man byter dosan och kabeln som är synlig på fasad.

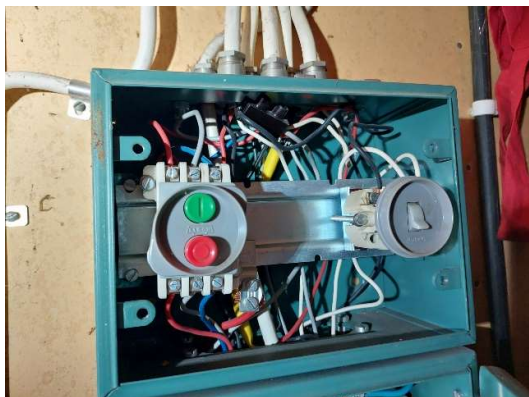
Huvudbrytare samt brytare utebelysning

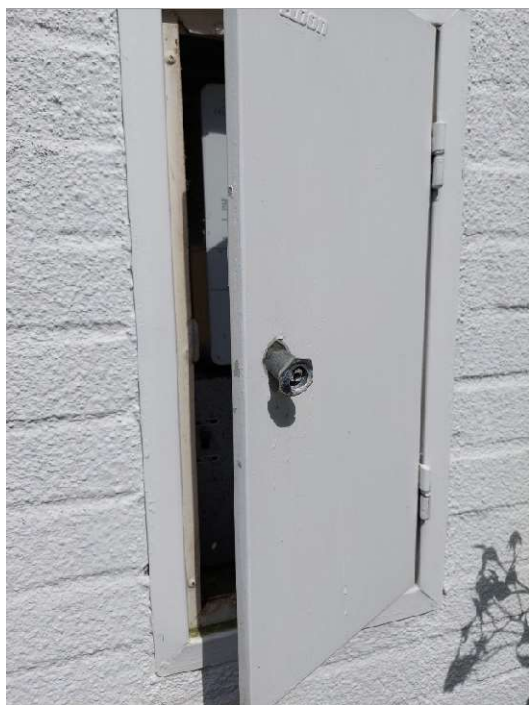
I garagelängor upptäcktes trasiga lås i fasadmätarskåp samt att dessa är i allmänt dåligt skick. Huvudbrytare men s.k knappfunktion vilken ibland kan innebära problem då man skall bryta strömmen, alternativt slå på den igen. Eftersom dessa sällan motionerats kan blecken i brytaren haka upp sig och strömmen kommer därför inte åter efter att man slår igång brytaren igen. I Kapslingen där brytaren är placerad finns även en delbar jord/nollplint. Där finns en risk med dessa plintar då skruven kan glappa varpå man tappar PEN-ledaren och får 400V i elanläggningen. Vidare är PEN-ledaren bara 2,5kvm. Dagens standard säger 10kvm, vilket innebär att anläggningen inte kan kompletteras utan att byta matningen mellan fasadmätarskåpet och elcentralen i soprummet. Rekommenderad åtgärd är byte av stigarledning samt byte av elcentral.

Fasadmätarskåp, trasigt lås

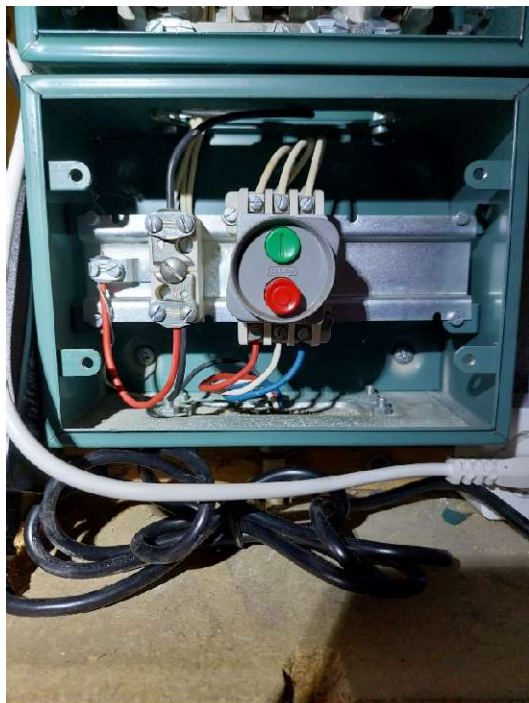
Huvudbrytare med delbar nollpint

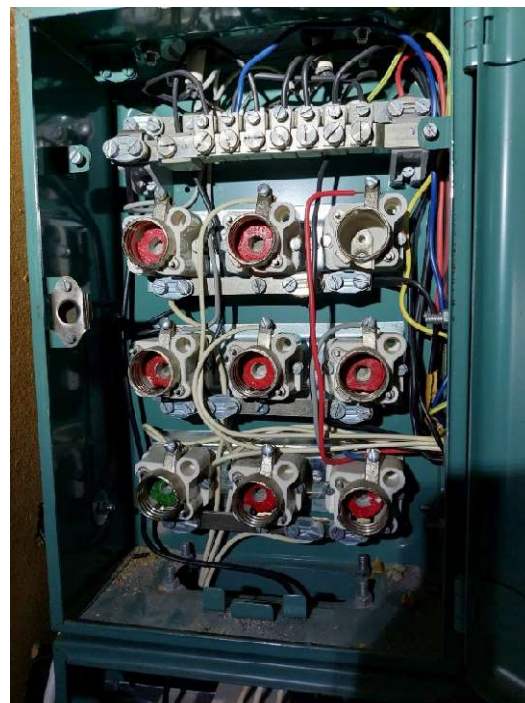
Insida elcentral

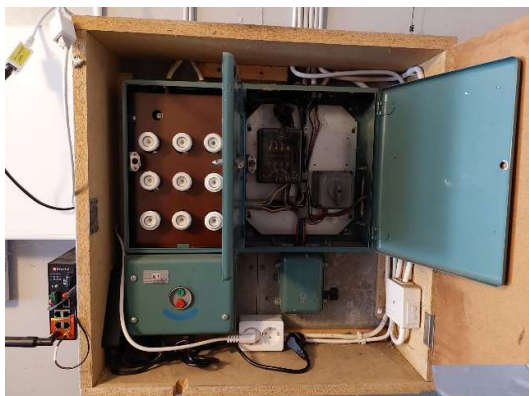
Översikt elcentral

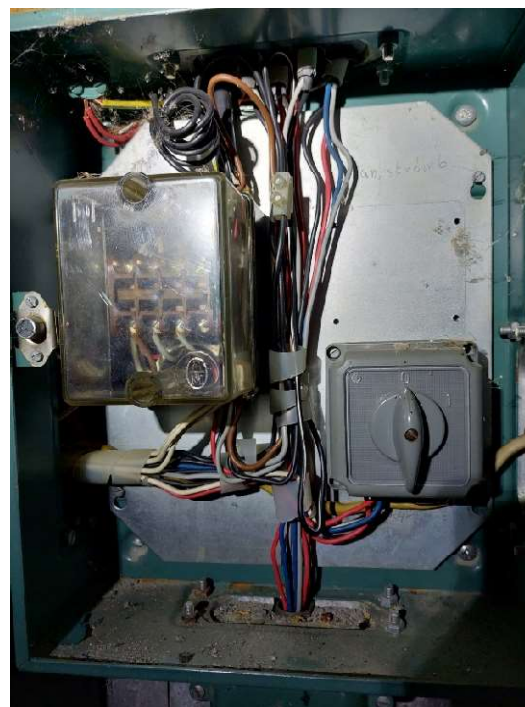
Styrning utebelysning

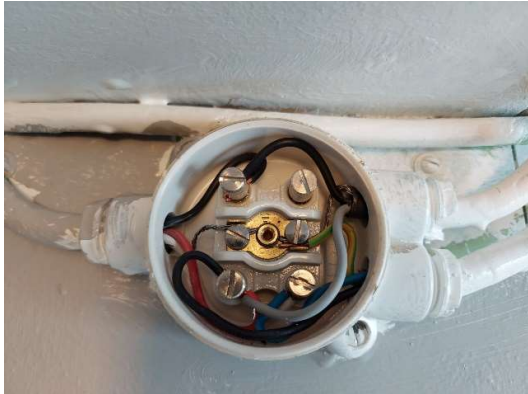
Kopplingsdosa sovrum, manteljord

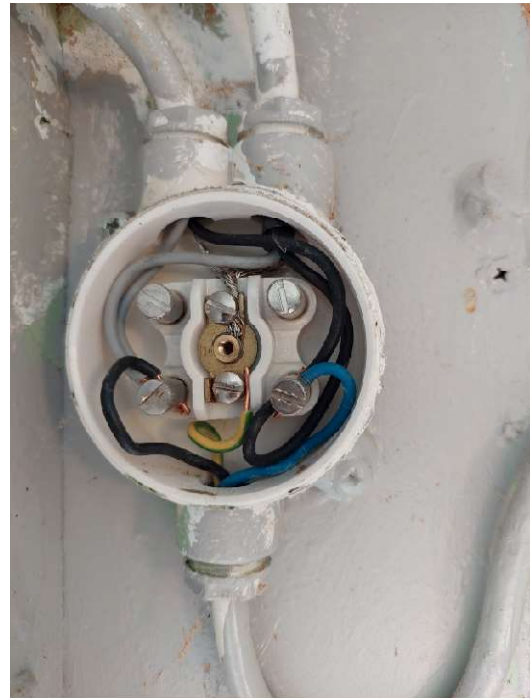
Kopplingsdosa fasadbelysning, manteljord

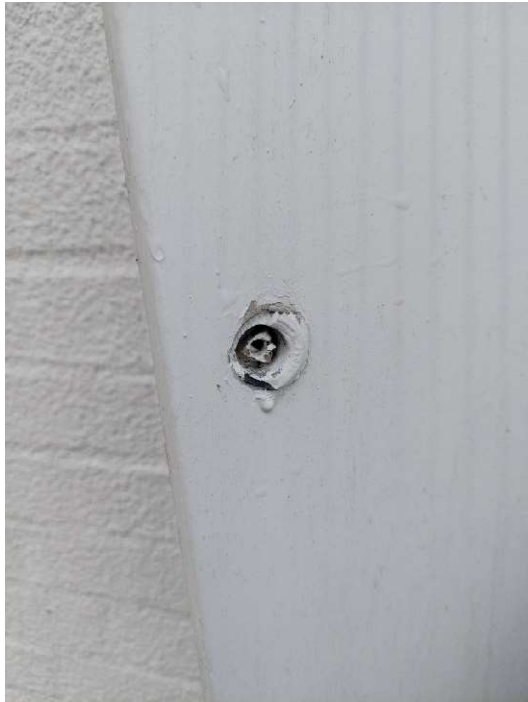
Fasadmätarskåp, trasigt lås

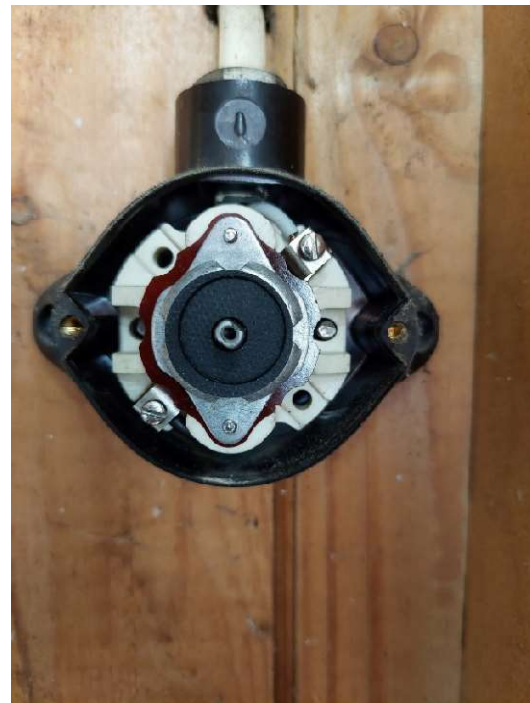
Strömbrytare

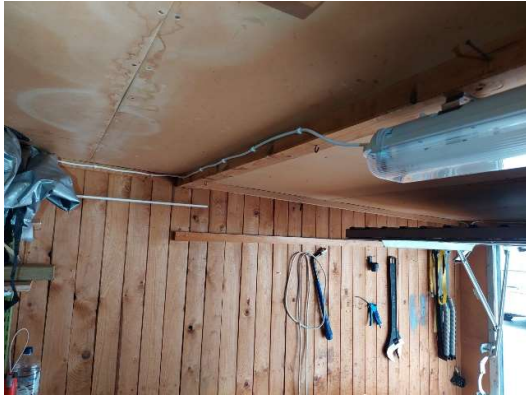
är ett krav vid en komplettering i anläggningen. I garageplatser förekommer en del icke fackmannamässiga installationer. Grundinstallationer är i sig i ett ok skick, men även här bestyckad med manteljord och icke petsäkra vägguttag. Rekommendationer för garagelängorna är därför, ny inkommande kabel från elmätare, ny elcentral i soprum bestyckad med jordfelsbrytare för brand och personskydd. Byte av kablage, armatur och vägguttag i garagedel. Armatur via rörelsevakt för enkel hantering vid ankomst samt energibesparing då den aldrig kan stå tänd.

G44 ej fackmannamässigt utfört

Eftersom det är svårt att serva en anläggning med gammal kabelstandard, då man inte vill koppla nya eluttag på manteljord. Rekommenderas en åtgärdsplan för byte av elinstallationerna i varje garagelänga.

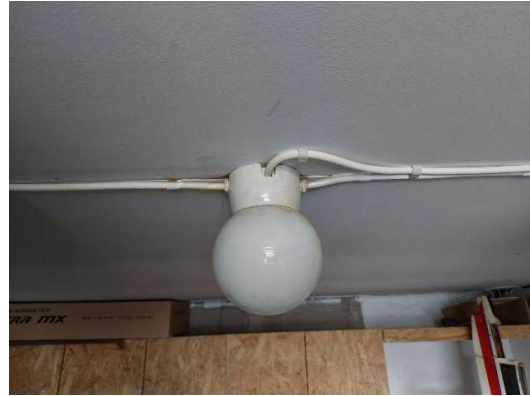
G48 ej fackmannamässigt utfört

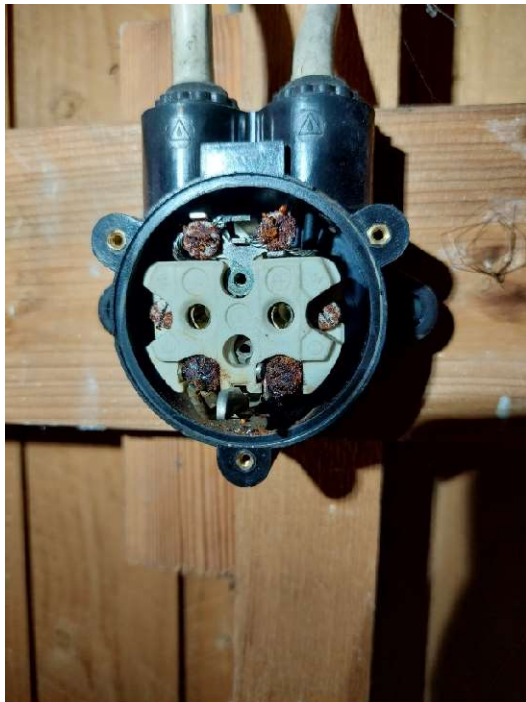
G45 skick vägguttag

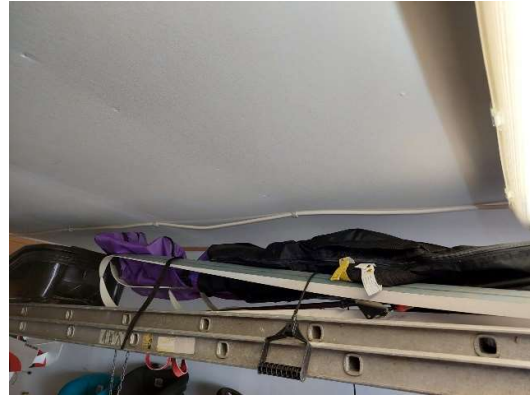
G48 ej fackmannamässigt utfört

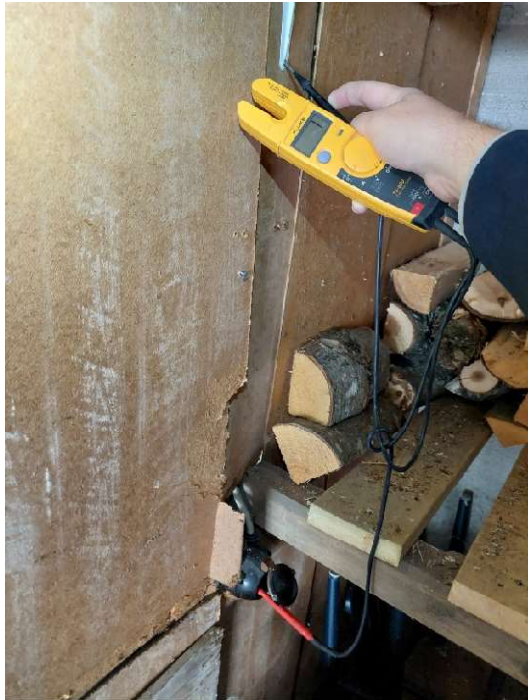
G51 skruv från konsoll skruvad i elkabel.

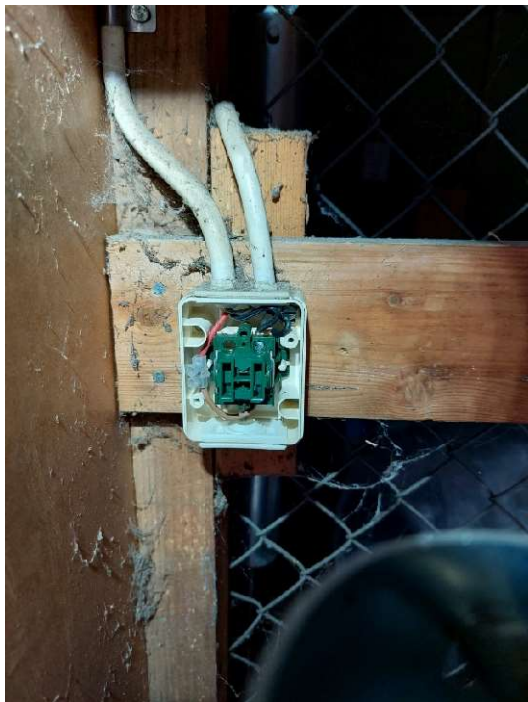
G43 Strömbrytare översyn

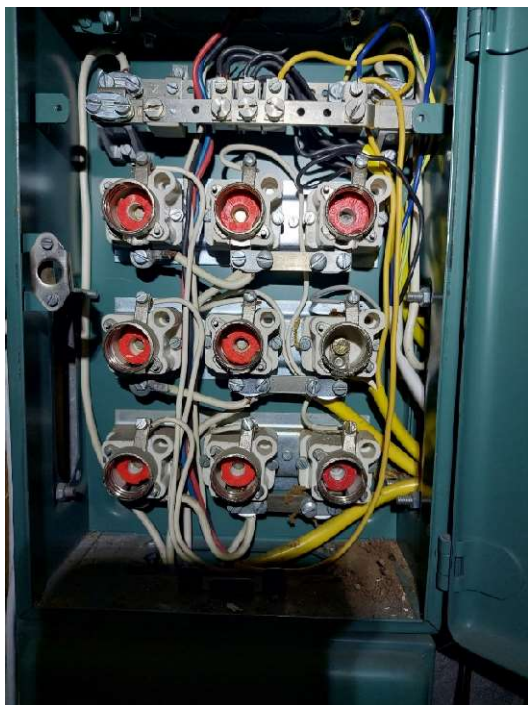
Elcentral insida passkontakt trasig

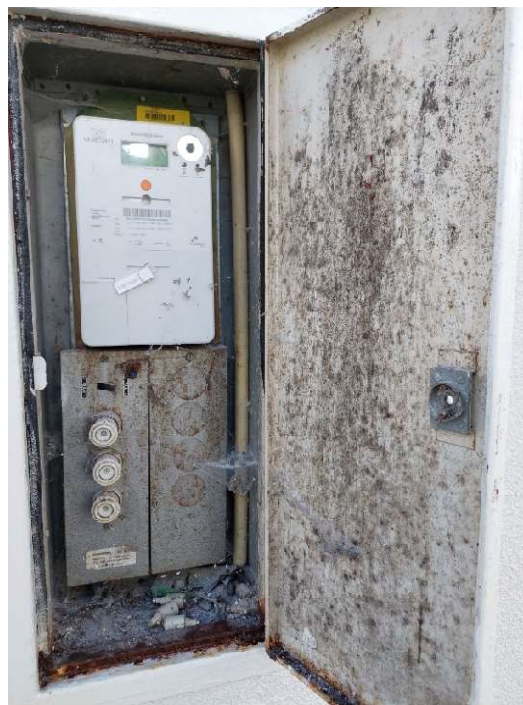
Fasadmätarskåp lås trasigt

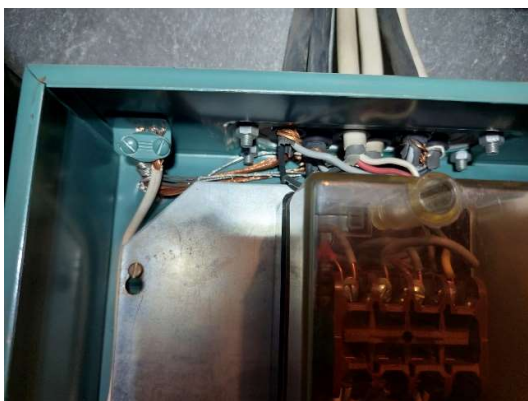
Styrning utebelysning översyn

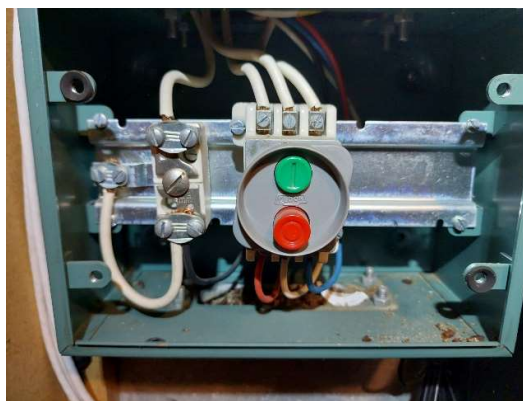
Huvudbrytare med delbar nollplint

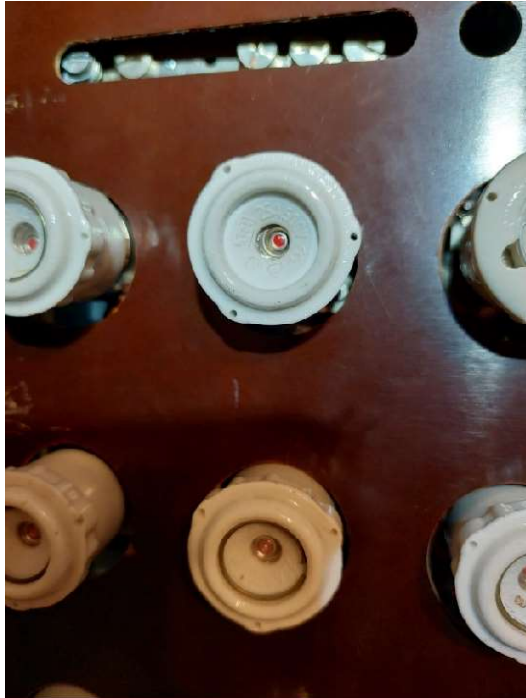
Elcentral glas saknas på propphuv

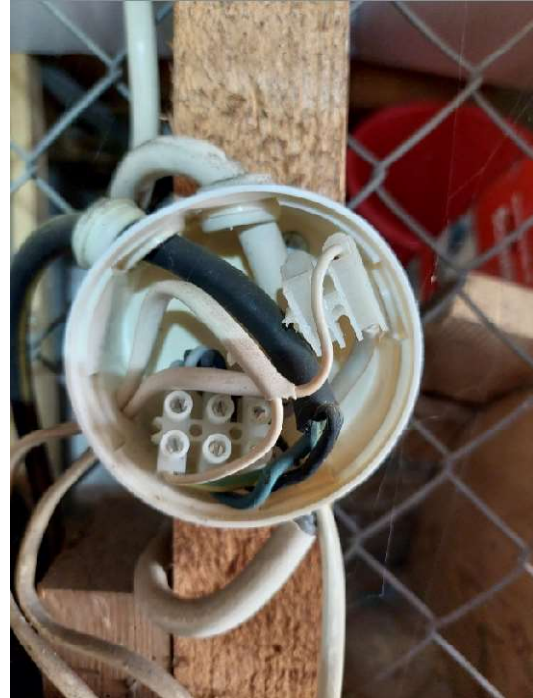
G40 ej fackmannamässigt utfört

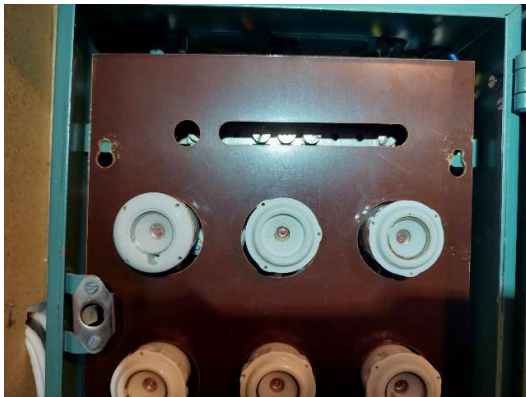
Elcentral skruvar saknas

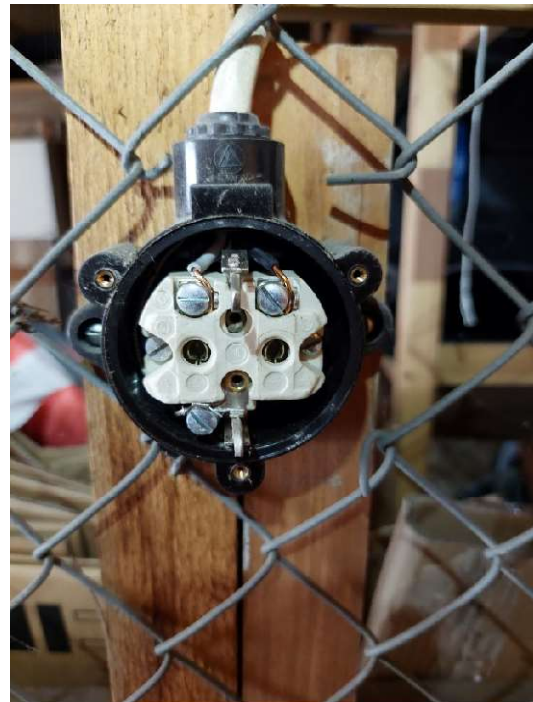
G35 vägguttag översyn

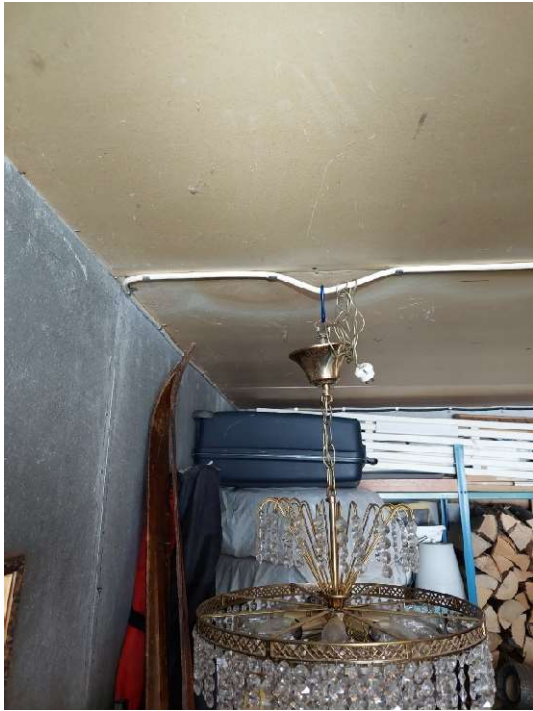
G32 risk för kabelbrott

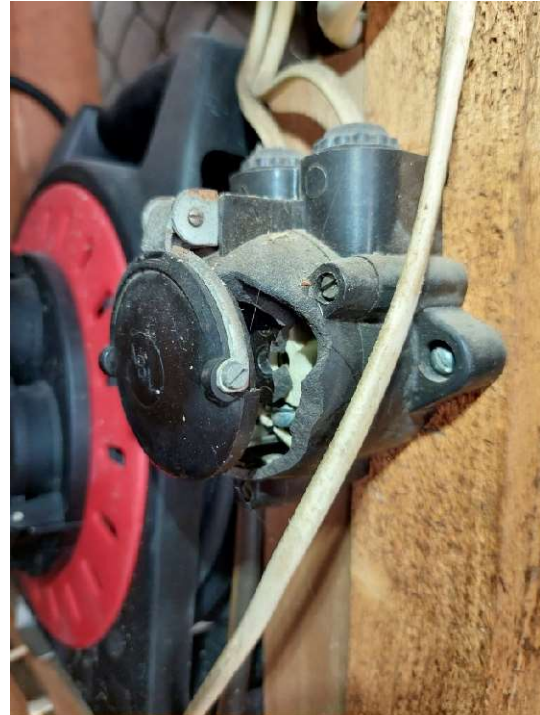
G40 trasigt vägguttag

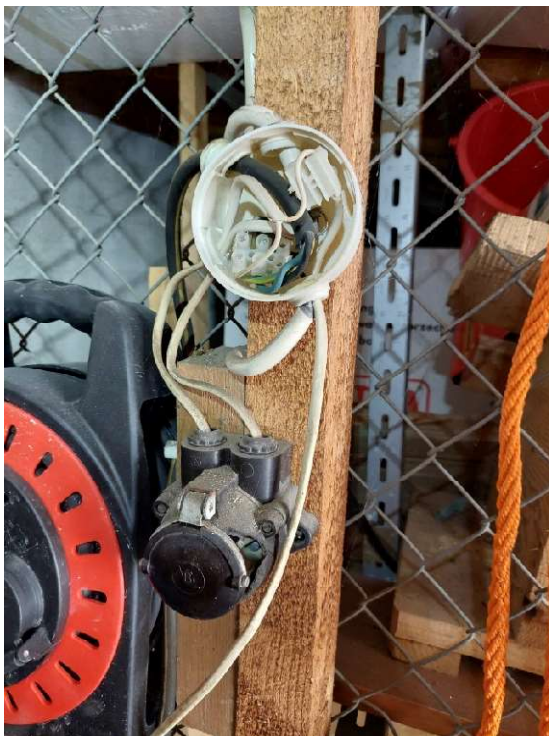
G40 ej fackmannamässigt utfört

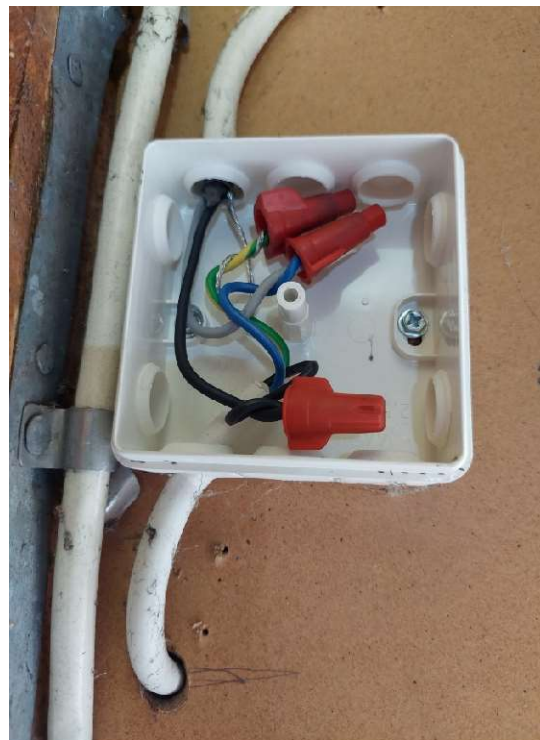
Fasadbelysning manteljord

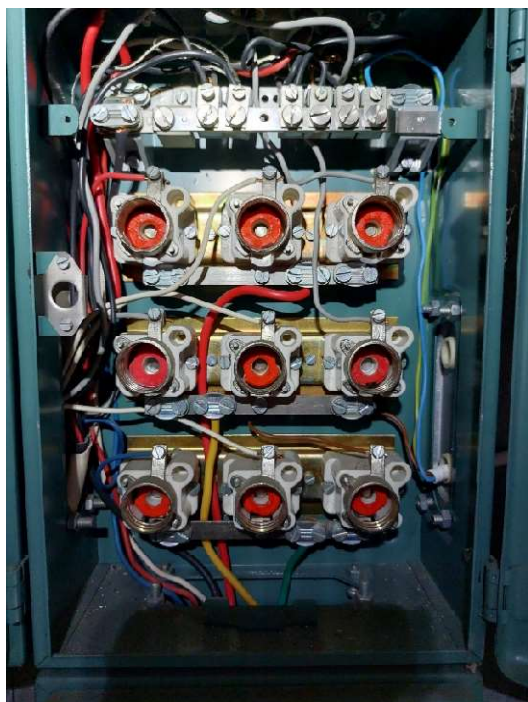
Elcentral insida

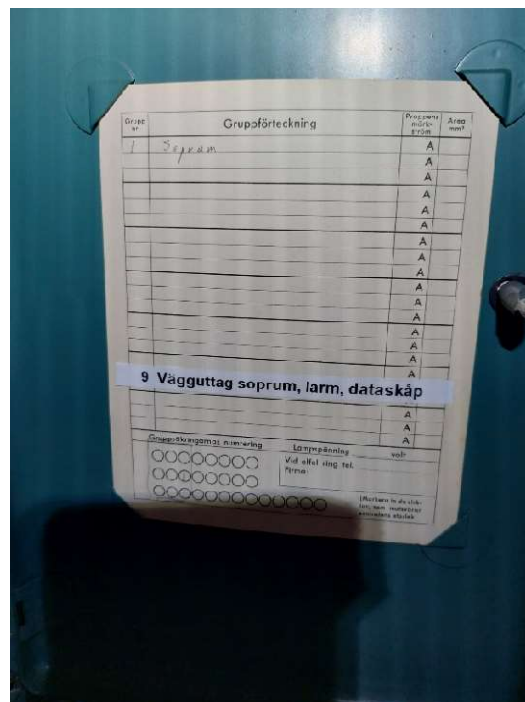
Grupp-schema saknas

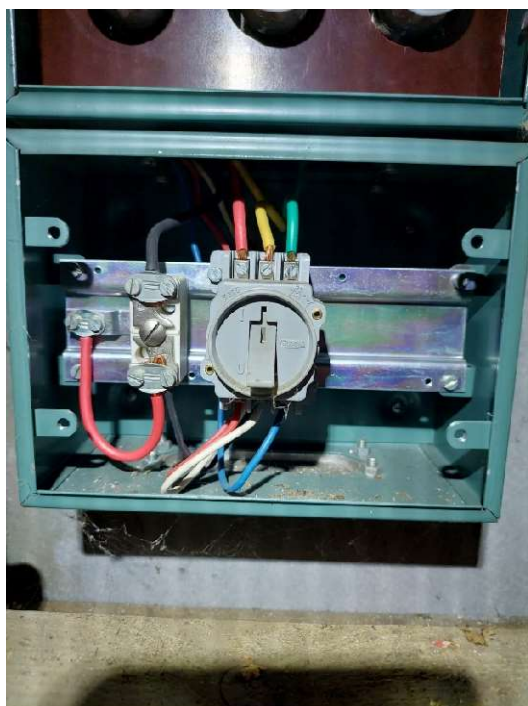
Huvudbrytare med delbar nollplint

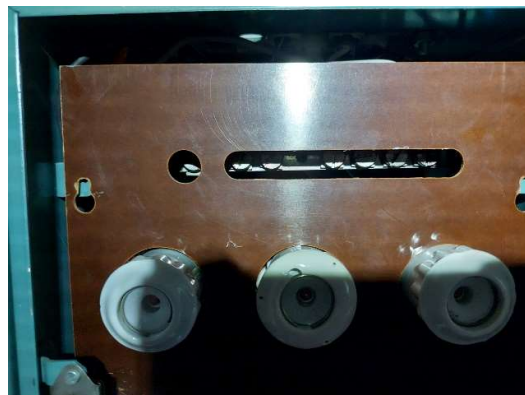
Skrudar saknas

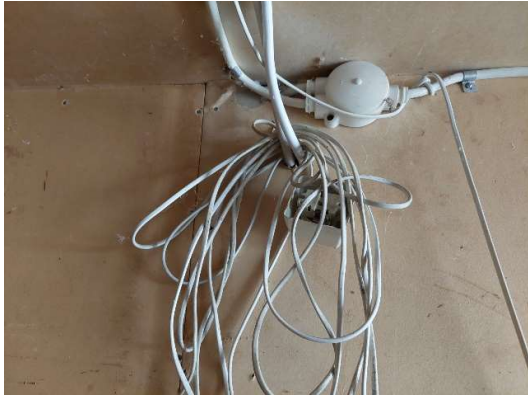
G19 ej fackmannamässigt utfört

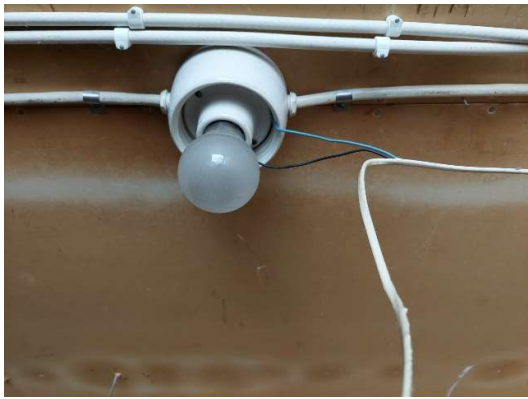
G19 ej fackmannamässigt utfört

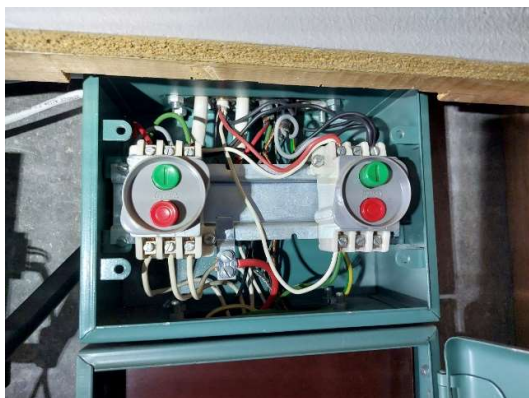
Brytare för utebelysning

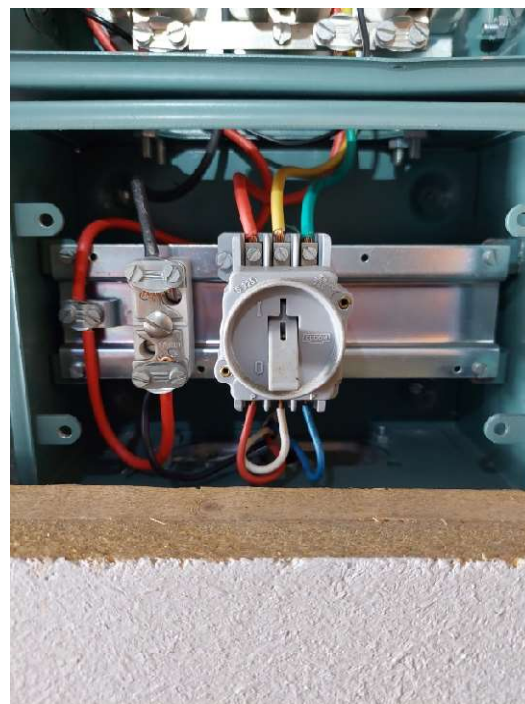
Huvudbrytare med delbar nollplint

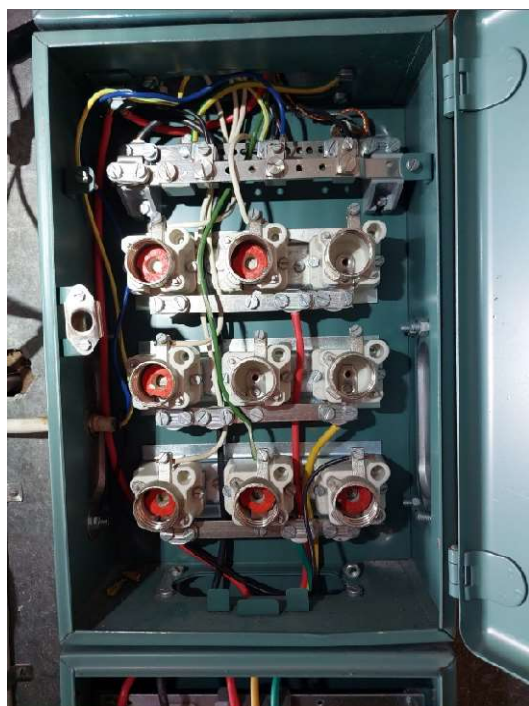
Elcentral insida

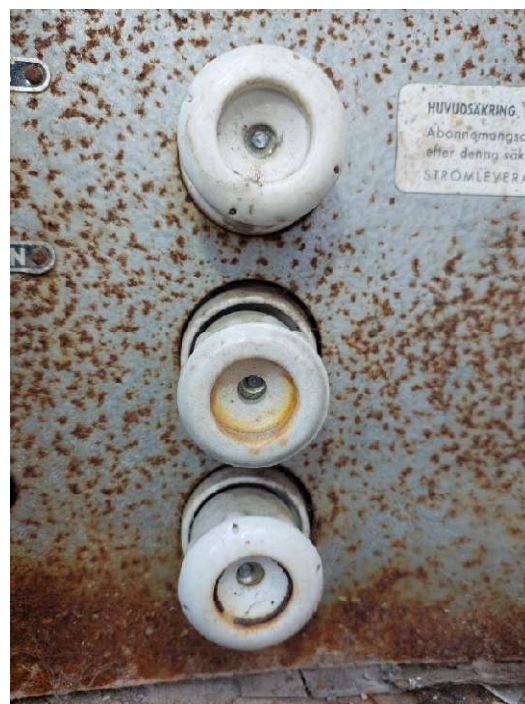
Fasadmätarskåp glas saknas i propphuv
