Persikan 2030 Vision

Vi har valt att kalla denna vision, ***Persikan – 2030***.

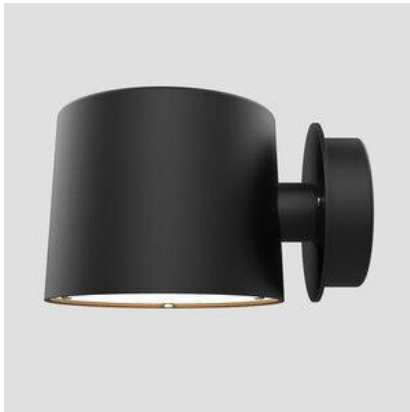
- [Zero Plant Wall](#), wall Large cylinder. 10w LED armatur med namnet
- [Toldbod 290 vägg](#), med 20w (3000K) LED.

Figur 1: Zero Plant Wall cylinder i svart

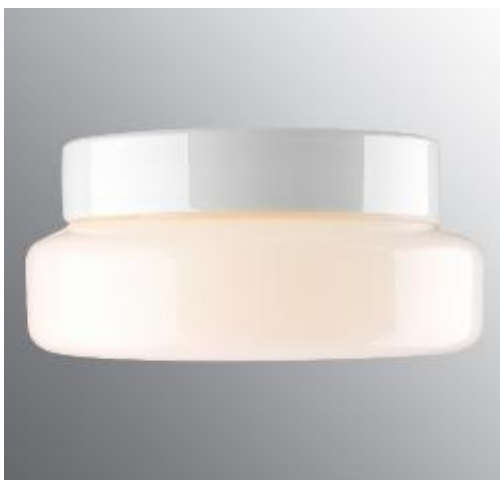
- [Ifö classic](#), svart

Figur 3: Ifö Classic

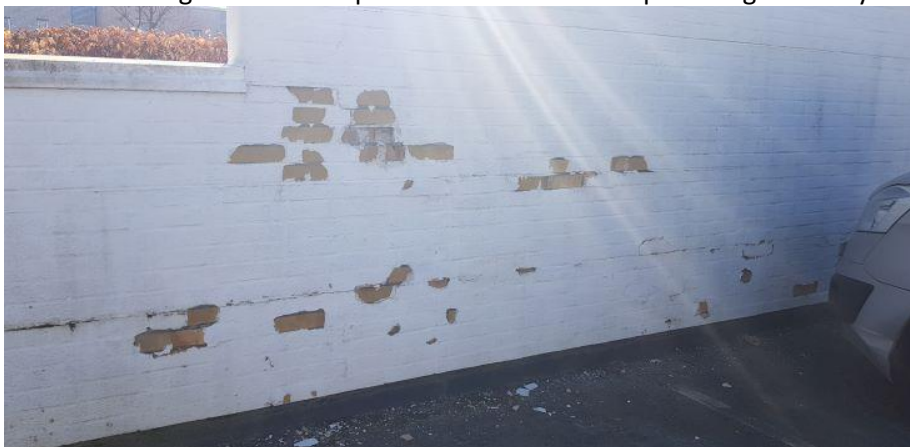
Vi kan konstatera att problemen beror på att det kommer in fukt i murarna, oftast underifrån. Om färgskiktet är för tätt (många lager) kommer fukten stanna kvar i murarna vilket gör att färgen släpper och teglet sprängs vid frost. Teglet är också av en porös typ, som inte används idag pga just risken för frostsprickor. De långa murarna utan skarvar som kan absorbera rörelser bidrar också till risken för sprickor. Senast för 5 år sedan genomfördes en omfattande renovering när armeringsjärnen knackades ut, stenar byttes och sprickor lagades, samt samtliga murar målades. Idag har murarna på framför allt de södra parkeringarna betydande skador

Figur 4: Sprucket tegel på södra parkeringen

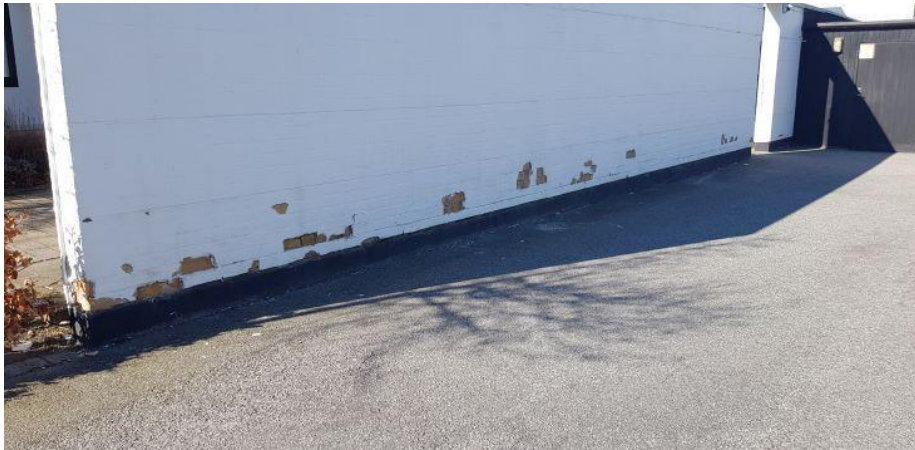
Figur 5: Exempel på markfukt som orsakar sprucket tegel

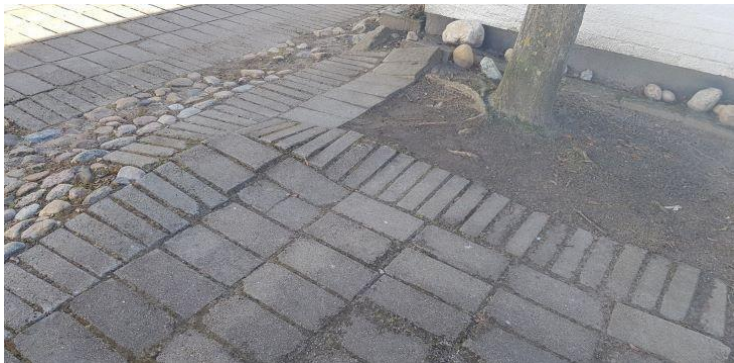
Plattorna på våra gårdar är väldigt slitna och på ett flertal ställen är fallet felaktigt. Dessutom är det på vissa ställen så knöligt att det innebär en säkerhetsrisk för oss boende och våra besökare. Som samfällighet är vi ansvariga för säkerheten i området. Utseendet på plattläggningen påverkar helhetsintrycket på vårt område. Vi tror att en uppfräschning och ett visst mått av nytänkande av anläggningen på våra gårdar skulle höja trivseln väsentligt.

Figur 6: Snubbelrisk

Där snubbelrisken bedömts som störst kommer tillfällig omläggning av plattsättningen göras i väntan på de större renoveringarna då de ligger några år fram i tiden enligt framtagna underhållsplan.

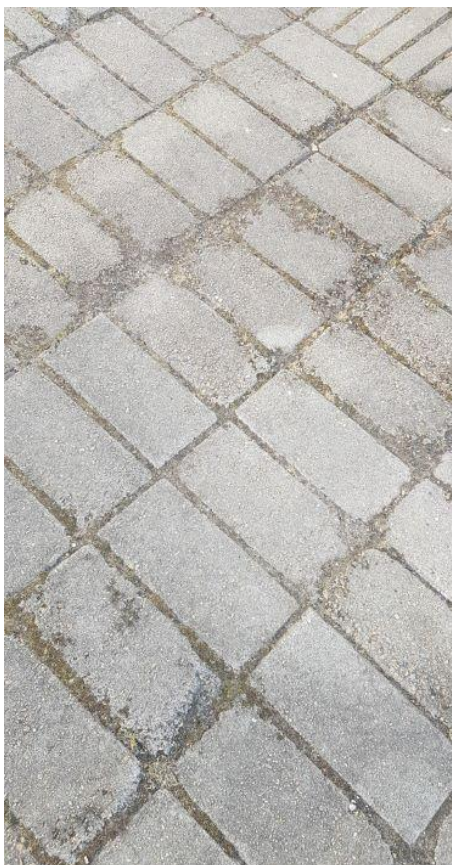
Figur 7: Slitna plattor

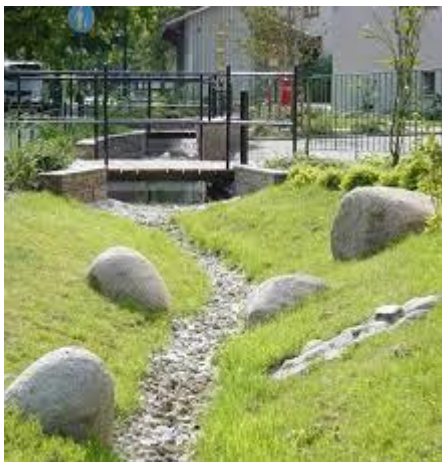
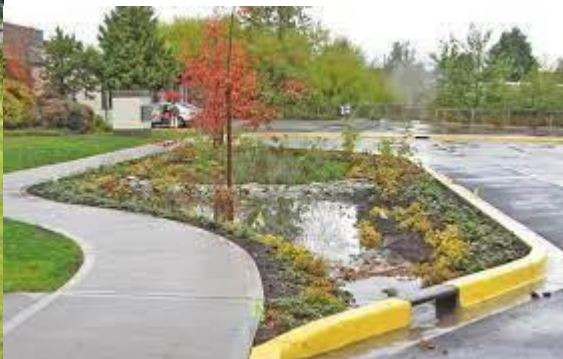
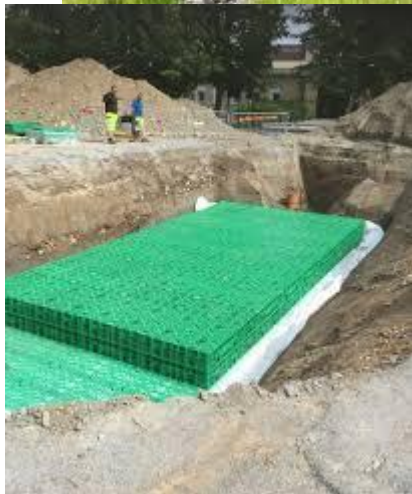
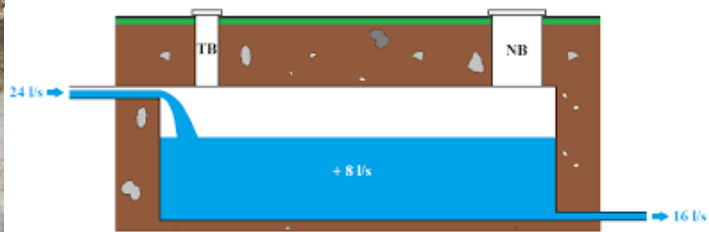
Fördröjning av dagvatten kan ske med ett antal synliga och osynliga metoder. Närmast till hands ligger antagligen en osynlig metod, men närmare projektering får utvisa om det finns oanade möjligheter. Några exempel illustreras nedan.

En relativt enkel åtgärd man skulle kunna göra i samband med grävarbete på gårdarna för att minska belastningen på dagvattenledningen är att separera vattenavrinningen från gårdarna från avrinningen från taken. Dagvattenledningen längs husen skulle då bara belastas av vattnet från taken. Vattnet från gårdarna skulle kunna ledas bort i nya ledningar i mitten av gårdarna. Man skulle dessutom kunna tänka sig att bygga en buffertlösning för dagvattnet från gårdarna. En sådan buffertlösning skulle fördröja regnvattnet vis skyfall och på så sätt avlasta kommunens ledningsnät samt skydda oss i händelse av översvämning i kommunens ledningsnät. Från styrelsen tycker vi det vore intressant att i samband med projekteringen av gårdarna titta på en omdragning och buffring av dagvattnet från gårdarna.
